Directive UIP

Degrés de propreté

Date: août 2008

Directive UIP concernant la codification du degré de propreté

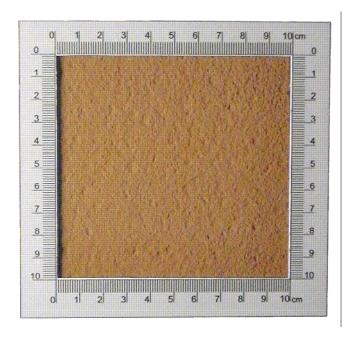
Fig. 2

Corrosion de surface d'une profondeur allant jusqu'à 1 mm, usure de la surface du réservoir ne posant pas de problèmes Degré de propreté : 1.3.x.x

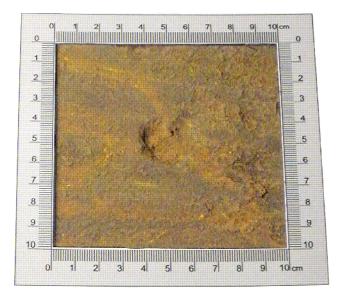
Fig. 4
Piqûres de rouille importantes ayant un diamètre compris entre plusieurs millimètres et un centimètre et une profondeur de plusieurs millimètres.
Degré de propreté : 1.6.x.x
Des mesures s'imposent.
Il faut vérifier l'épaisseur de paroi et, le cas échéant, procéder à une réhabilitation du réservoir.

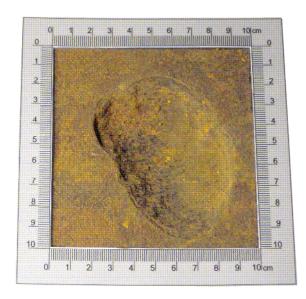
Fig. 5 Important dégât dû à la corrosion. La paroi est quasiment percée. On ne peut plus parler de piqûre de rouille. Degré de propreté : 1.9.x.x

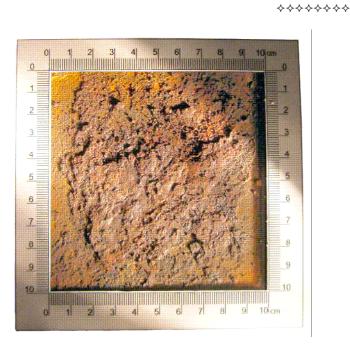
Fig. 6

Rouille compacte sur le fond du réservoir.

Degré de propreté : 1.5.x.x

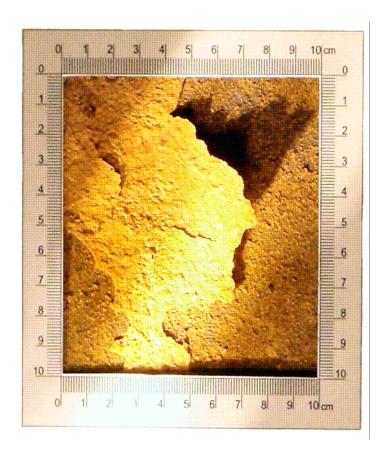
Fig. 7

Couche de rouille se détachant.

Degré de propreté :1.6.x.x

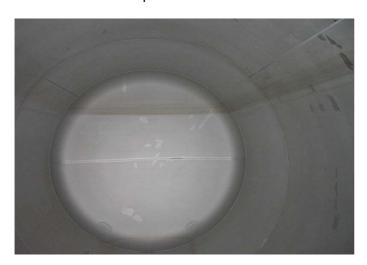
Fig. 8

Coloration sur tout le pourtour "stries de matière"

Degré de propreté : 3.3.x.x

Pour éliminer les colorations et restaurer la couche passive, on procède habituellement à un enlèvement de la surface métallique de quelques µm par un décapage ou un grenaillage à billes de verre suivi d'une passivation.

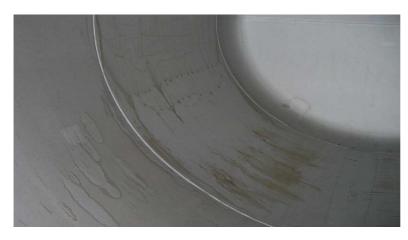
Fig. 9

Coloration en forme de voile ou en plaques

Degré de propreté : 3.3.x.x

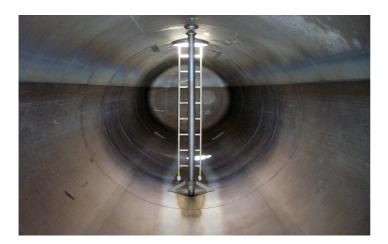
Fig. 10

Réservoir en acier inoxydable entièrement coloré par la matière (solution d'hydroxyde de sodium)

Degré de propreté : 3.3.x.x

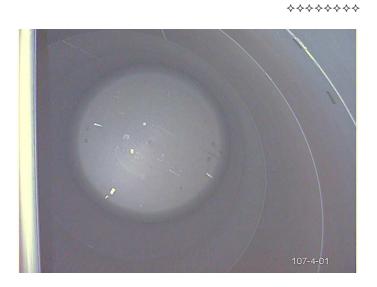
Fig. 11

Réservoir sans coloration

Degré de propreté : 3.2.x.x

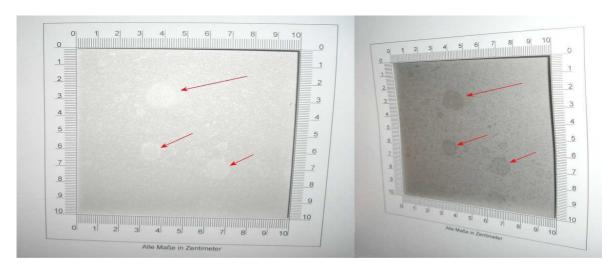
Les photos suivantes montrent la même découpe de paroi sous différents angles de vue. A droite, la zone apparaît plutôt comme une tache sombre. A gauche, la même zone est plus claire que le métal autour.

Fig. 12 - Ombrages, degré de propreté : 3.2.x.x

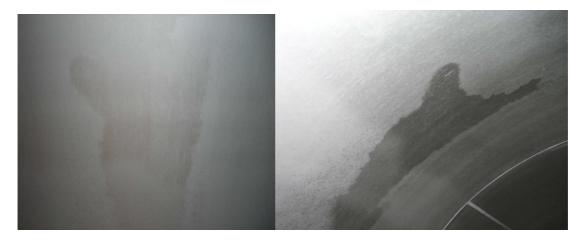
Fig. 13 – Ombrages, degré de propreté 3.2.x.x

L'exemple de la photo en fig. 13 représente des ombrages apparaissant plus ou moins clairs ou foncés selon l'angle de vue.

Les ombrages peuvent apparaître quand les parois n'ont pas été suffisamment nettoyées avant le décapage ou bien quand il a été impossible, pour d'autres raisons, d'obtenir un enlèvement homogène par décapage. Ainsi s'expliquent les traces de pieds sur le fond bombé ou sur le sommet – les tôles placées au sol, sur lesquels on a marché pendant la fabrication du réservoir, n'ont pas été nettoyées avant le décapage.

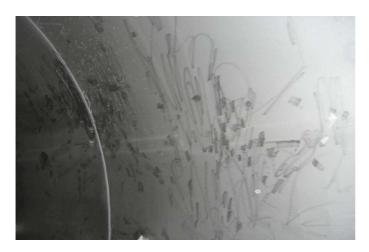
Fig. 14

Traces de meulage
Degré de propreté : 3.2.x.x

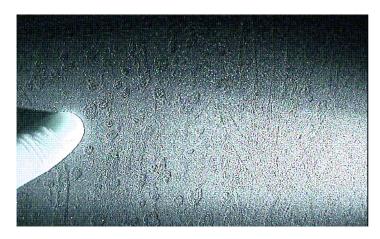
Fig. 16

Rugosités en plaques sans coloration

Degré de propreté : 3.4.x.x

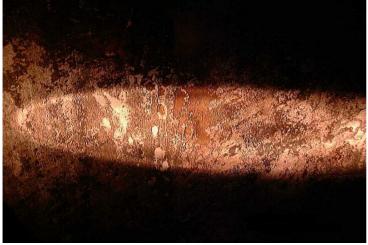
Fig. 17

Rugosités en plaques avec forte coloration de la surface Degré de propreté : 3.5.x.x

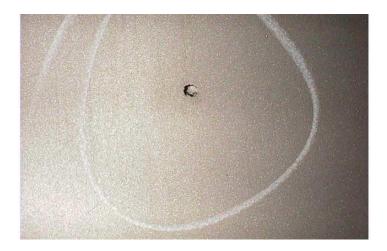
Fig. 18

Corrosion perforante dans la paroi Degré de propreté : 3.6.x.x

Ces interactions démontrent l'importance d'un traitement de la corrosion caverneuse constatée sur un réservoir. Il convient d'éliminer les arêtes des cavités et les cavernes de corrosion par un usinage mécanique et de procéder ensuite à un décapage et une passivation pour redonner toute ses fonctions à la surface.

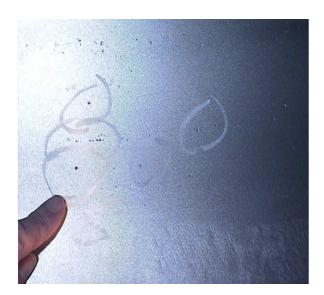
Fig. 21
Piqûres dans la paroi
Degré de propreté : 3.6.x.x

Lorsque le traitement des dommages dus à la corrosion est documenté, il est possible de réattribuer le degré de propreté 3.2.1.1. au réservoir.

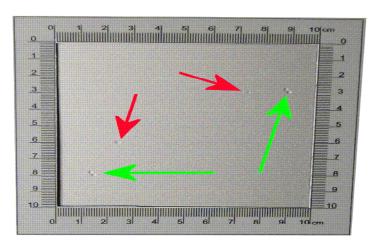
En matière d'aciers inoxydables, les défauts de laminage peuvent être aisément confondus avec une corrosion en forme de cuvette. Pour les différencier, il faut souvent examiner en détail l'ensemble du tronçon, car les défauts de laminage se répètent.

Fig. 22 Défaut de laminage

Les flèches rouges pointent des piqûres de corrosion et les flèches vertes des défauts de laminage (très rapprochés l'un de l'autre). Souvent, les cuvettes de formes identiques se retrouvent à plus d'un mètre de distance.
