UIP-Richtlinie

Reinheitsgrade

Stand: August 2008

U.I.P.
Union Internationale des Wagons Privés
Internationale Privatgüterwagen-Union
International Union of Private Wagons

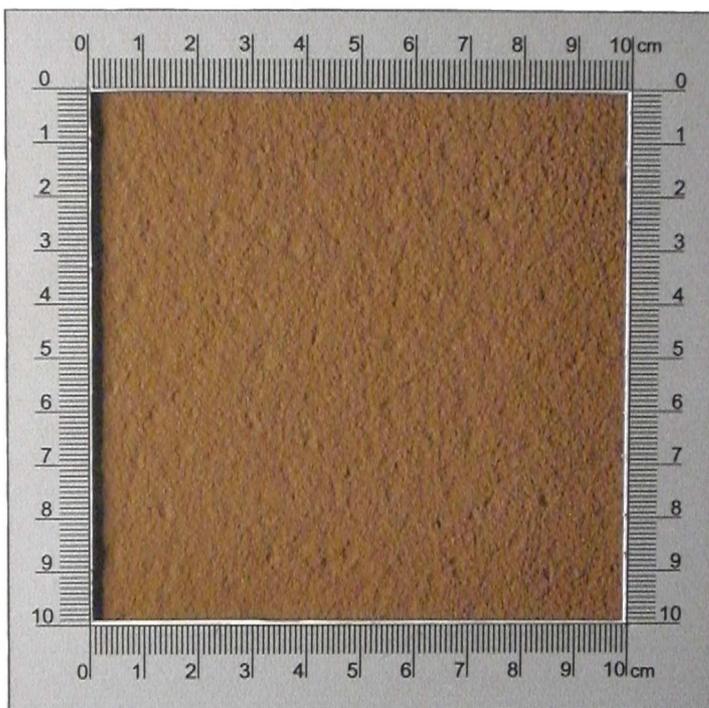
Abb. 2

flächige Korrosion, unproblematische Abnutzung der Tankoberfläche

Reinheitsgrad: 1.3.x.x

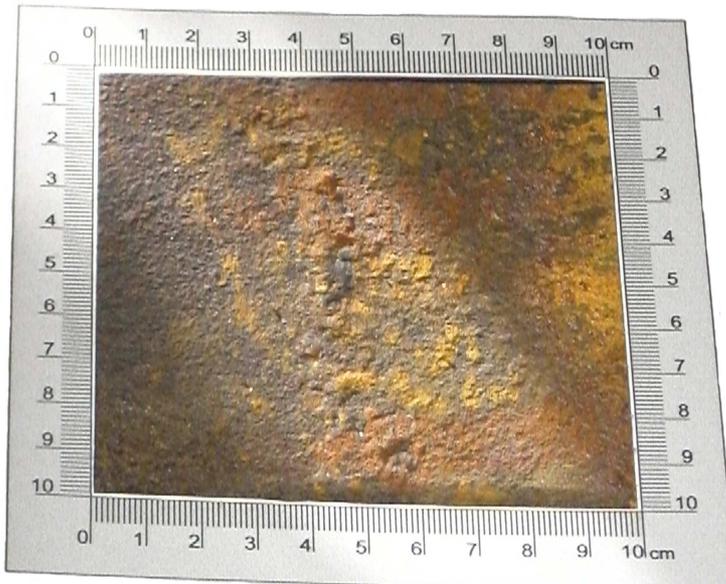
Abb. 3

Deutliche Korrosion in der Tanksohle.

Hier beginnt der Grenzfall zu den Rostnarben. Im Mineralölbereich jedoch unter Umständen (Wandstärke) noch unbedenklich

Reinheitsgrad: 1.3.x.x

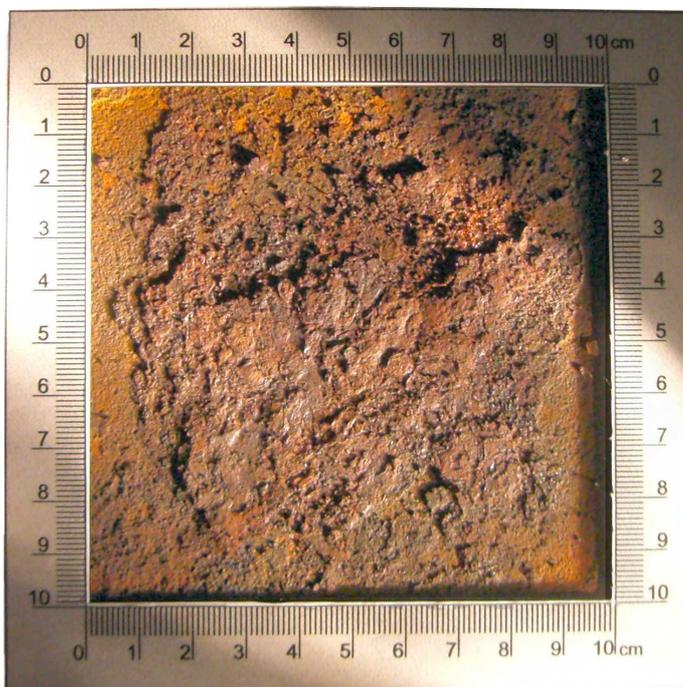
Abb. 4

Fester Rost in der Tanksohle.

Reinheitsgrad: 1.5.x.x

Sofern keine anderen Einschränkungen vorliegen bzw. anschließend zeigen, kann der Reinheitsgrad 1.3.x.x durch das Entfernen des festen Rostes wieder hergestellt werden.

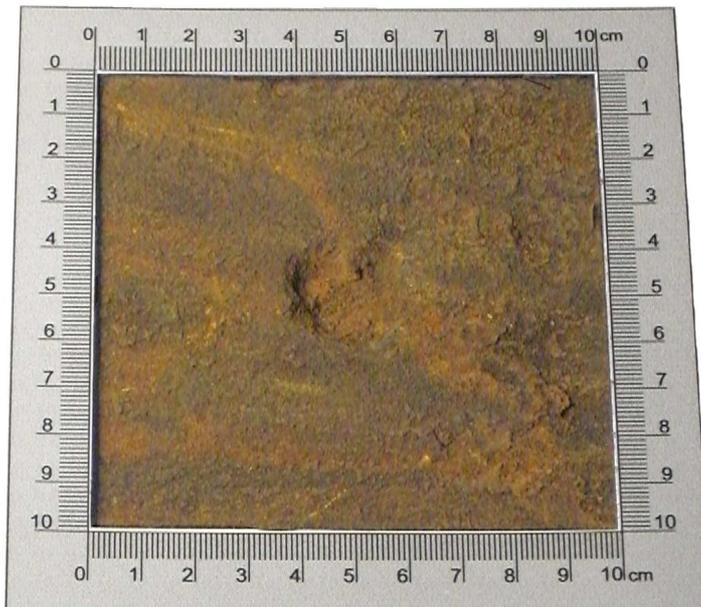
Abb. 5

Erhebliche Rostnarben, mehrere Millimeter bis Zentimeter im Durchmesser, sowie mehrere Millimeter tief.

Reinheitsgrad: 1.6.x.x

Es besteht Handlungsbedarf; Bestimmung der Wandstärke und gegebenenfalls Sanierung des Tanks

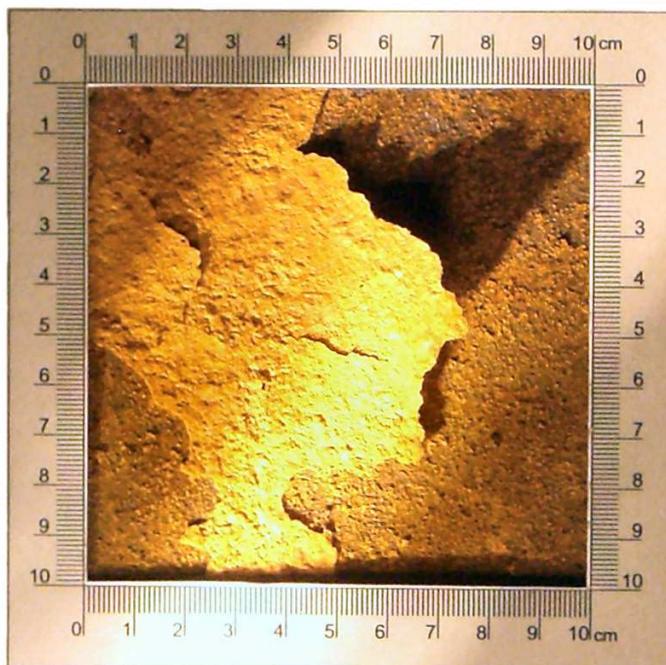
Abb. 6

Ablösender Blattrost

Reinheitsgrad 1.6.x.x

Sofern keine anderen Einschränkungen vorliegen bzw. sich anschließend zeigen, kann der Reinheitsgrad 1.3.x.x durch das Entfernen des Blattrostes wieder hergestellt werden.

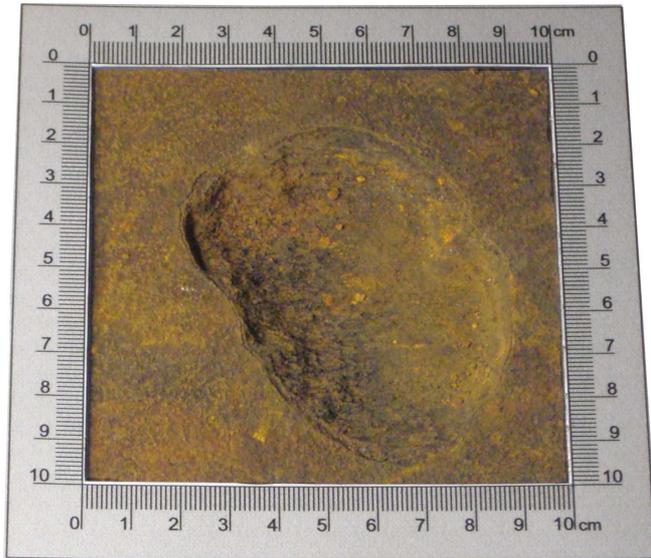
Abb. 7

Starke korrosive Schädigung. Nahezu Durchbruch der Wandung, schon nicht mehr als Rostnarbe zu betrachten..

Reinheitsgrad: 1.9.x.x

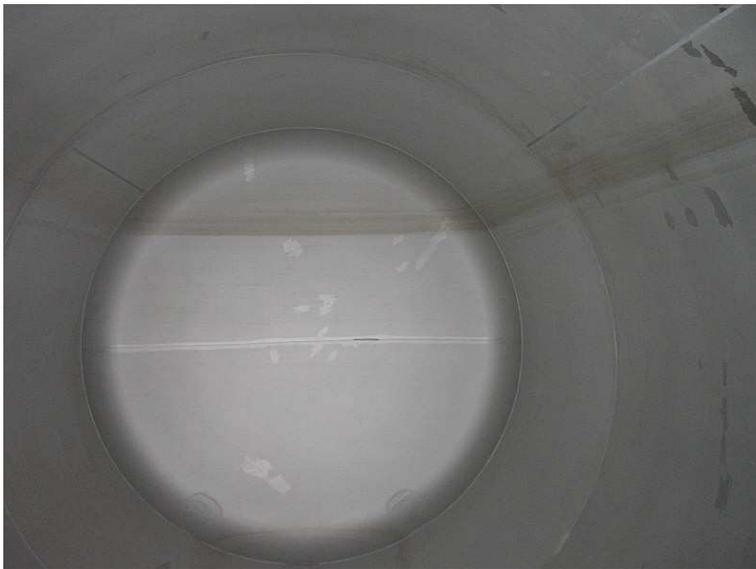
Abb. 8
umlaufende Verfärbung
„Ladegutstreifen“

Reinheitsgrad: 3.3.x.x

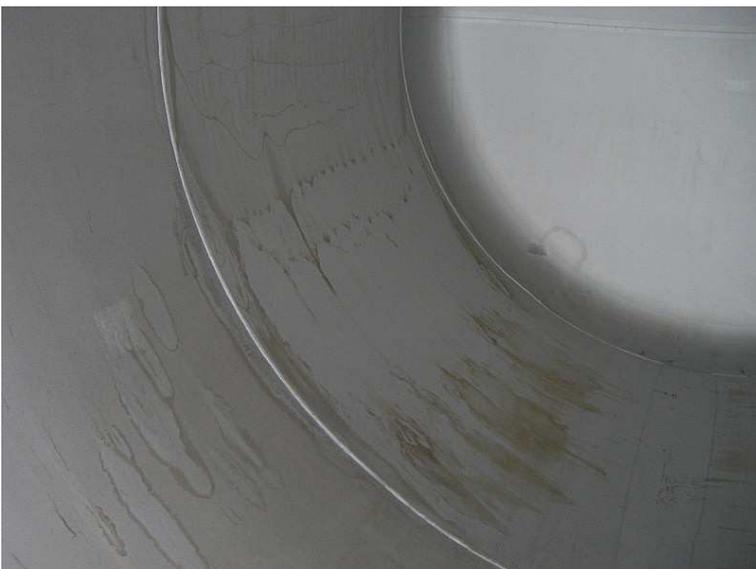
Abb. 9
Schleierartige oder flächige
Verfärbungen

Reinheitsgrad: 3.3.x.x

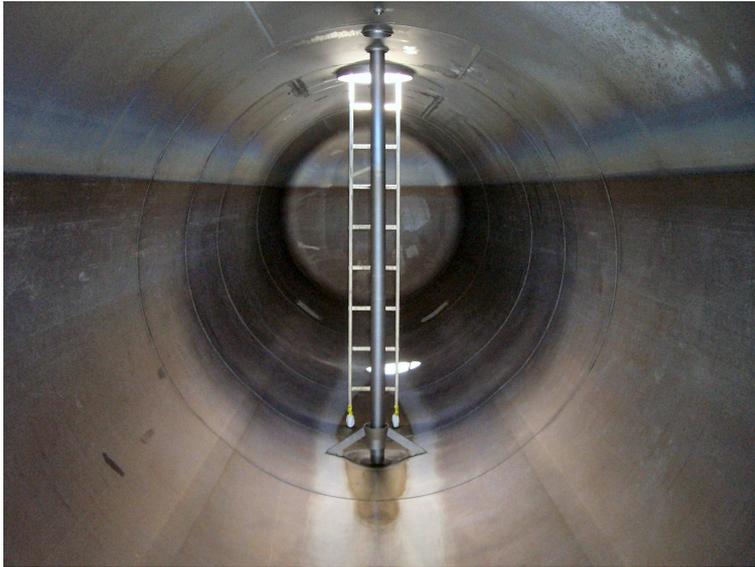
Abb. 10

Durch Ladegut (Natriumhydroxidlösung) vollständig verfärbter Edelstahltank

Reinheitsgrad: 3.3.x.x

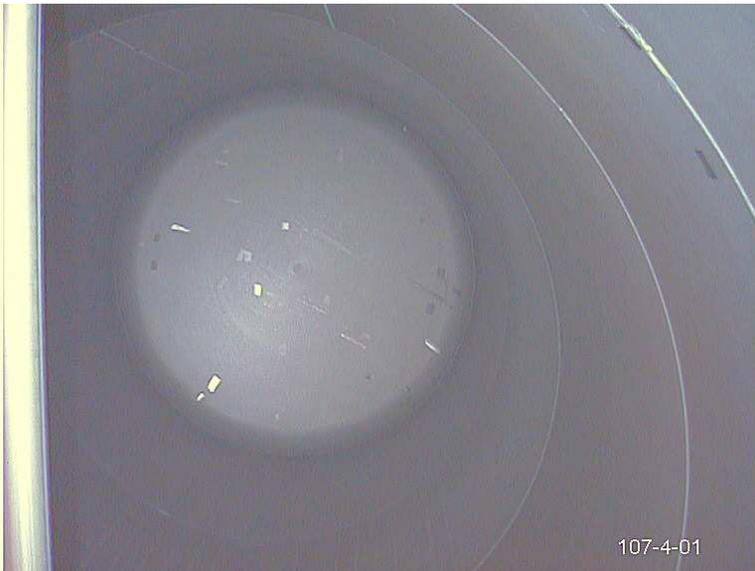
Abb. 11

Tank ohne Verfärbungen

Reinheitsgrad: 3.2.x.x

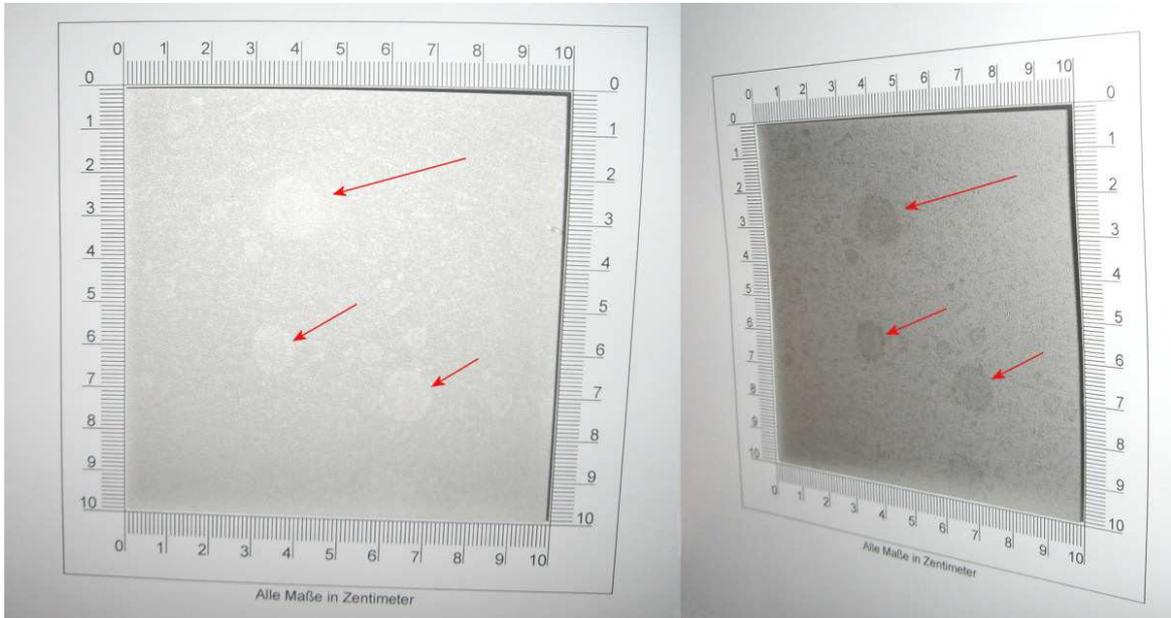
Die nachfolgenden Abbildungen zeigen jeweils denselben Wandungsausschnitt von zwei verschiedenen Blickwinkeln. Rechts sieht man eher dunkle Flecken, auf der linken Seite sind dieselben Bereiche heller als das umgebende Metall.

Abb. 12 – Schattierungen, Reinheitsgrad: 3.2.x.x

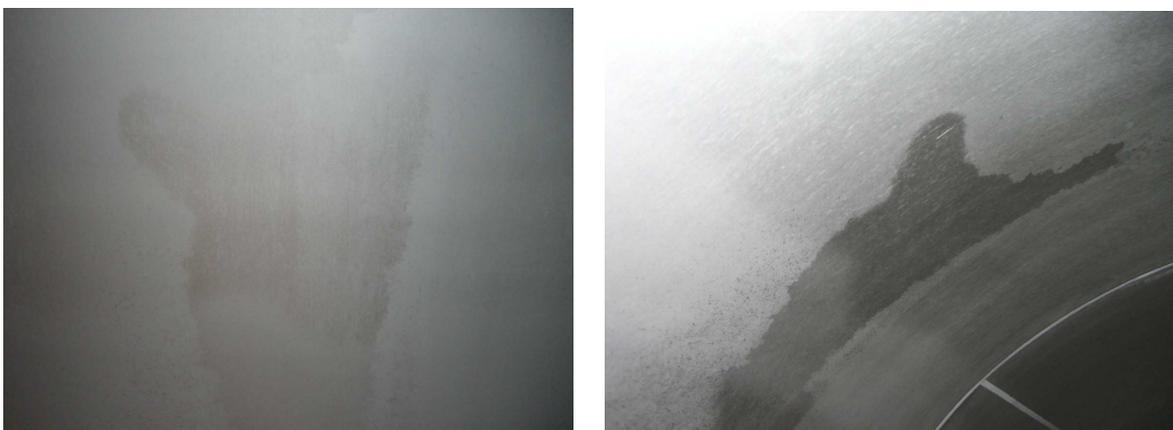
Abb. 13 – Schattierungen, Reinheitsgrad 3.2.x.x

Auch bei dem in Abb. 13 gezeigten Beispiel handelt es sich um Schattierungen, die je nach Blickwinkel heller oder dunkler erscheinen.

Schattierungen können entstehen, wenn Wandungen vor dem Beizen nicht ausreichend gereinigt wurden bzw. die Beize aus anderen Gründen keinen gleichmäßigen Abtrag erzielen konnte. So erklären sich auch Fußabdrücke an Klöpperböden oder im Scheitelbereich – die am Boden liegenden Bleche wurden betreten und vor der Tankfertigung bzw. vor dem Beizen nach der Produktion des Tanks nicht gereinigt.

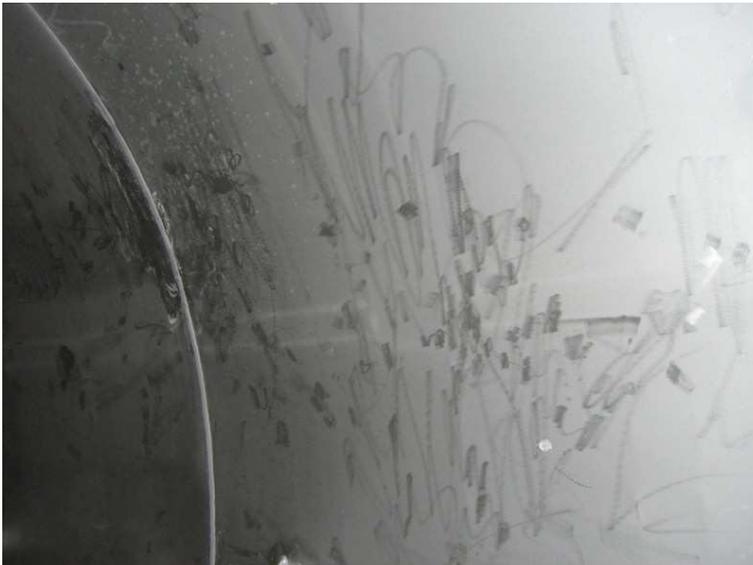
*Abb. 14
Schleifstellen*

Reinheitsgrad: 3.2.x.x

Wird das Schleifen der Wänden nicht nur so unsachgemäß wie in Abb. 14, sondern auch mit einem ungeeigneten / unsauberem Schleifmittel durchgeführt, so kann es zum Einschluss von ferritischen Partikeln kommen. Dies führt im ersten Schritt zu einer braunen Verfärbung der Schleifstellen und kann im weiteren Verlauf zu erheblicher Korrosion der Edelstahloberfläche führen.

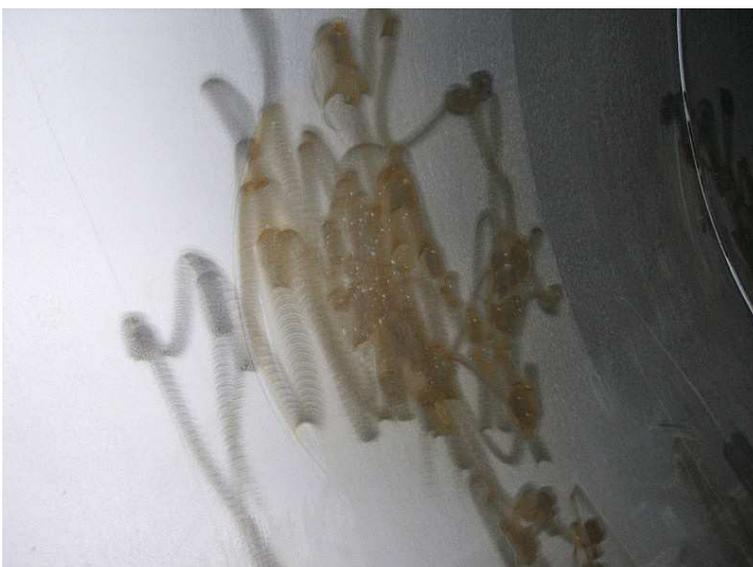
*Abb. 15
Schleifstellen mit ferritischen
Einschlüssen*

Reinheitsgrad: 3.5.x.x

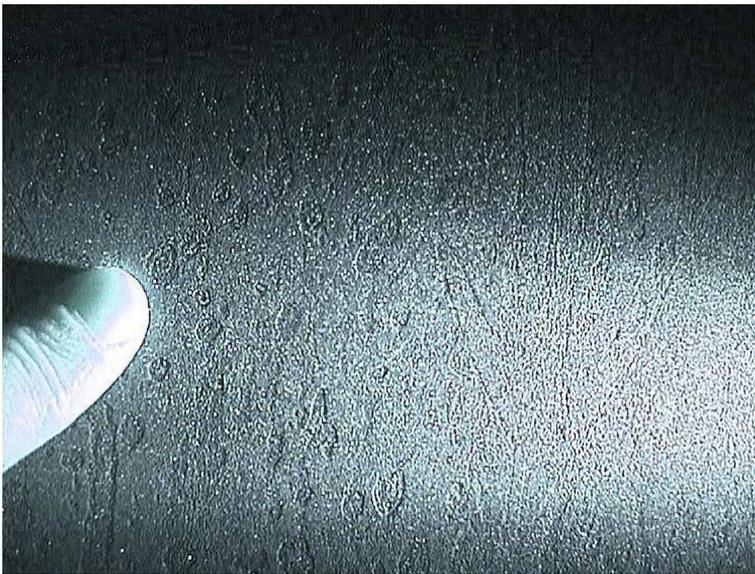
Abb. 16

*Flächige Aufrauhungen,
ohne Verfärbungen*

Reinheitsgrad: 3.4.x.x

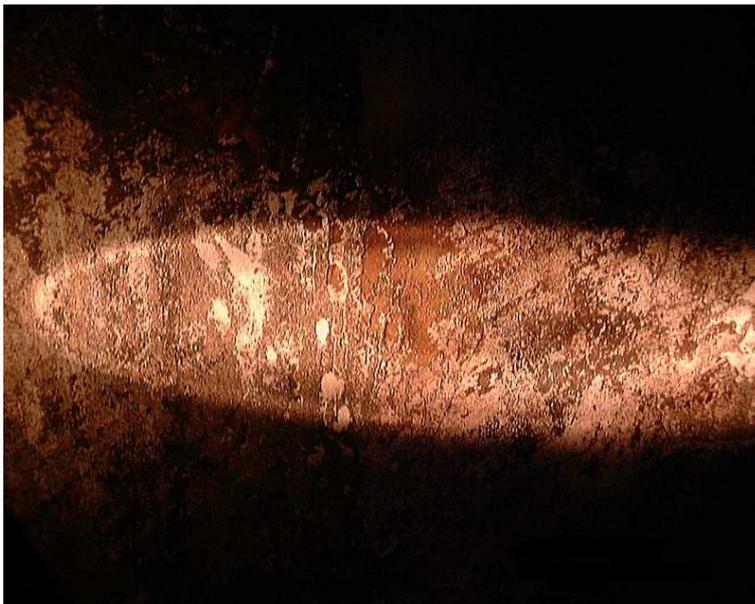
Abb. 17

*Flächige Aufrauhungen mit ei-
ner stark verfärbten Oberfläche*

Reinheitsgrad: 3.5.x.x

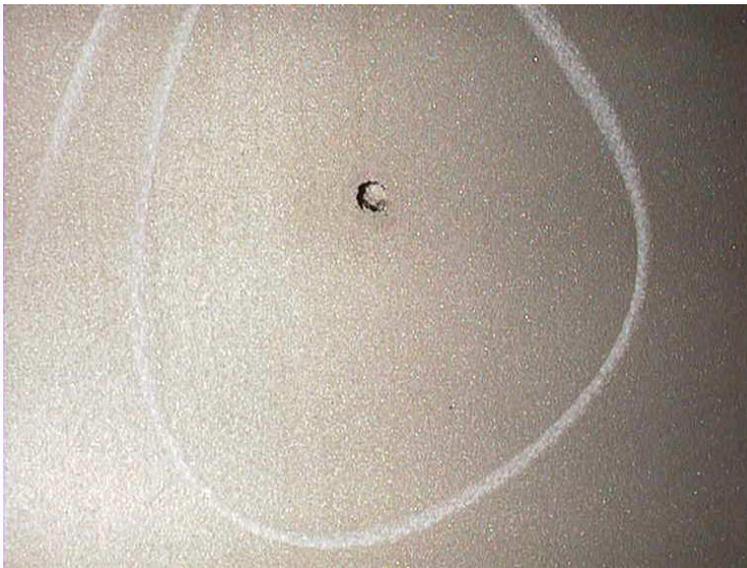
Abb. 18

Lochkorrosion in der Wandung

Reinheitsgrad: 3.6.x.x

Aus den oben beschriebenen Zusammenhängen wird ersichtlich, dass eine im Tank festgestellte Lochkorrosion auf jeden Fall behandelt werden muss. Durch mechanische Bearbeitung sind scharfkantige Gruben und kavernenartige Lochfraßstellen zu beseitigen. Ein anschließendes Beizen und Passivieren sorgt für eine wieder voll verwendungsfähige Oberfläche.

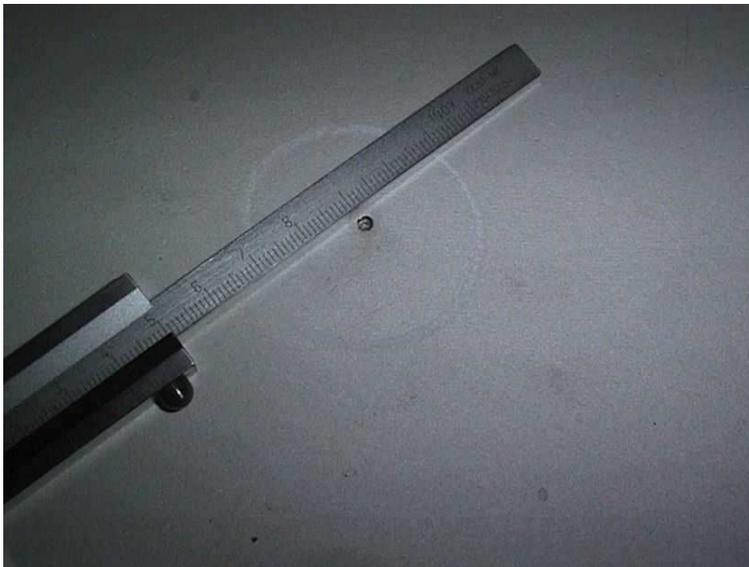
Abb. 19

Lochkorrosion in der Wandung

Reinheitsgrad: 3.6.x.x

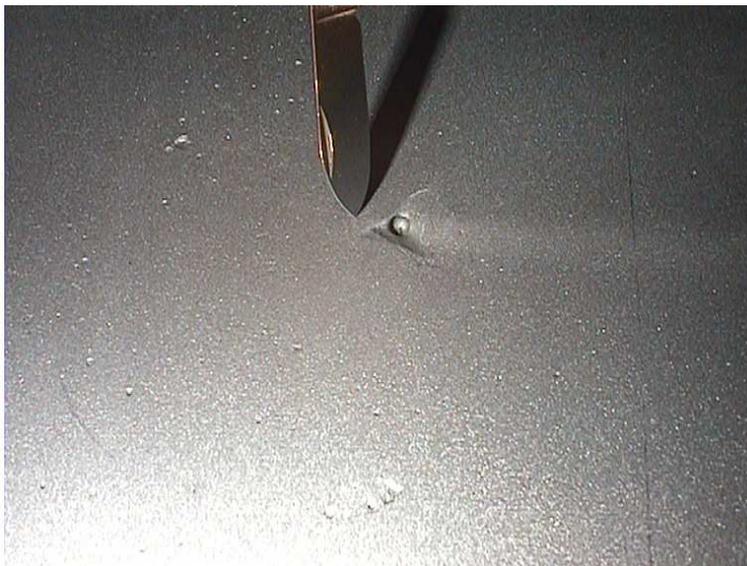
Abb. 20

Lochkorrosion in der Wandung

Reinheitsgrad: 3.6.x.x

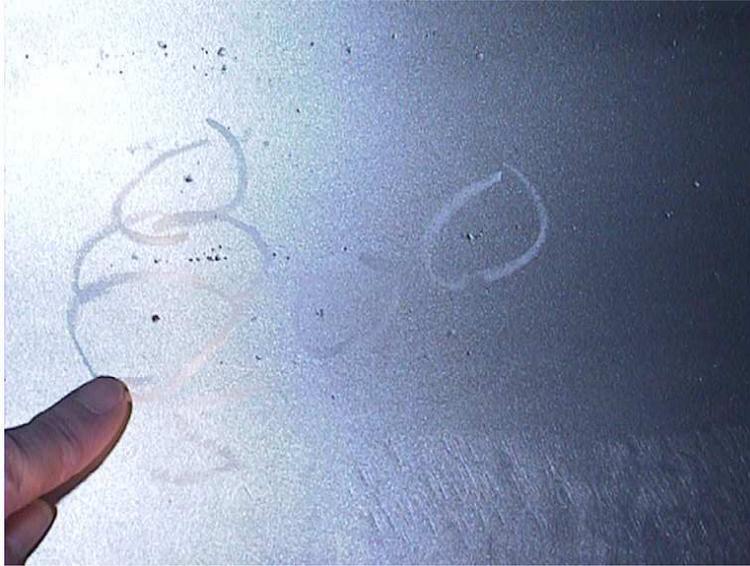
Abb. 21

Lochkorrosion in der Wandung

Reinheitsgrad: 3.6.x.x

Bei Sicherstellung einer entsprechenden Dokumentation über die Behandlung der korrosiven Schädigung kann der Tank dann z.B. wieder mit Reinheitsgrad 3.2.1.1 eingestuft werden.

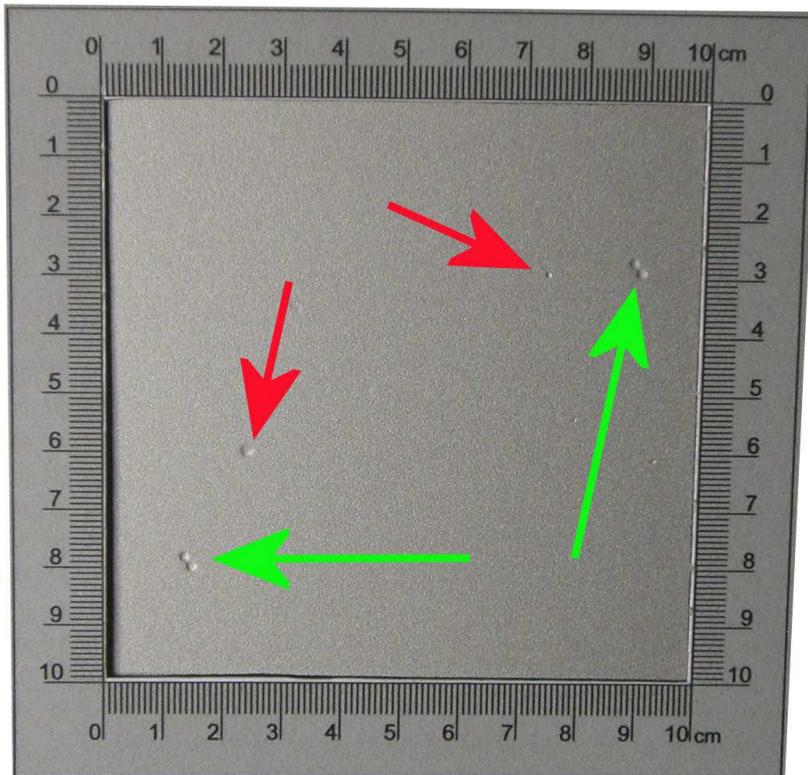
Abb. 22
Walzfehler

Die roten Pfeile zeigen Lochkorrosion, während die grünen Pfeile (in diesem Fall sehr nahe beieinander liegende) Walzfehler zeigen. Oft liegen die sich wiederholenden formidentischen Vertiefungen über einen Meter auseinander.

Walzfehler haben keine Auswirkung auf den Reinheitsgrad eines Tanks.
