# **Iránymutatás** **a tisztasági fok kódhoz**

**Kiadás 02 - MAGYAR**

**UIP**  
**INTERNATIONAL UNION**  
**OF WAGON KEEPERS**  
Rue Montoyer 23  
B -1000 Brüsszel  
Tel.+32 26 72 88 47  
[info@uiprail.org](mailto:info@uiprail.org)  
[www.uiprail.org](http://www.uiprail.org)

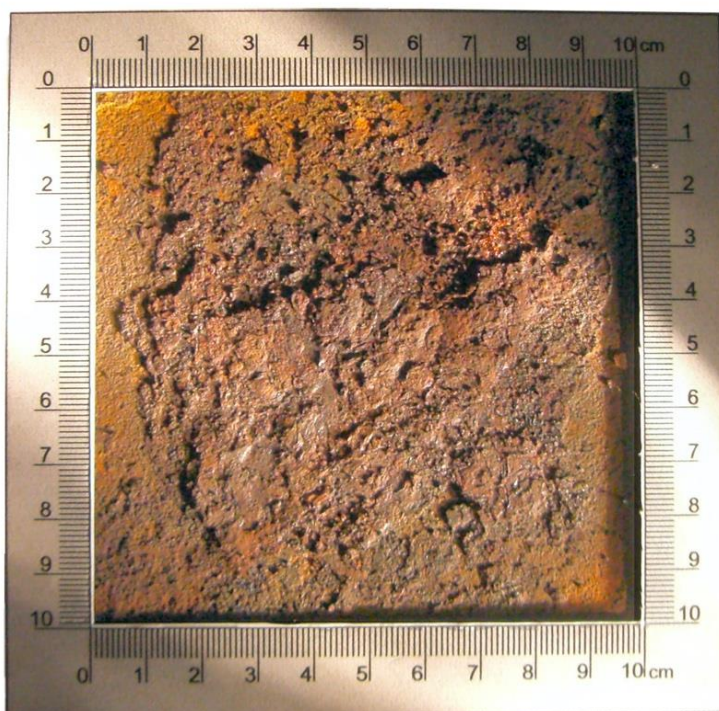
**6. ábra:**

1.5.x.x tisztasági fok

Szilárd rozsda a tartály alján

Amennyiben nincsenek egyéb korlátozások, az 1.3.x.x tisztasági fok helyreállítható a szilárd rozsda eltávolításával.

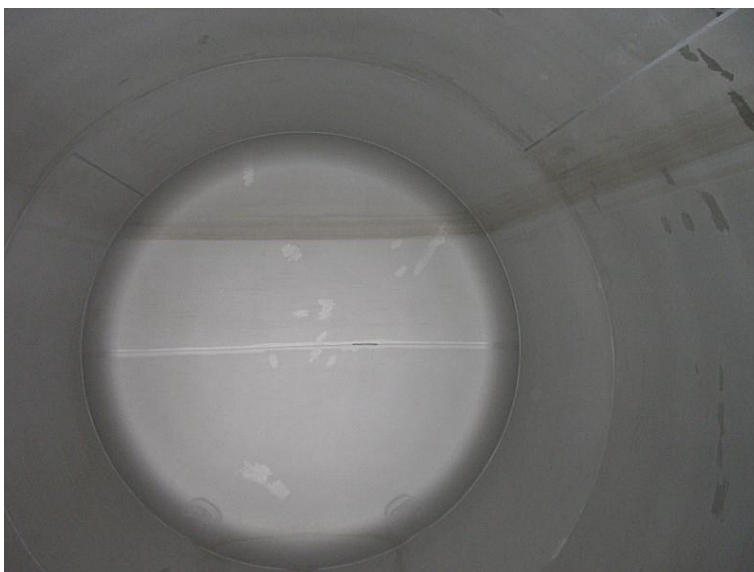
**10. ábra:**

3.3.x.x tisztasági fok  
körbefutó elszíneződés  
„rakománycsíkok” egy  
CrNiMo acél kocsin

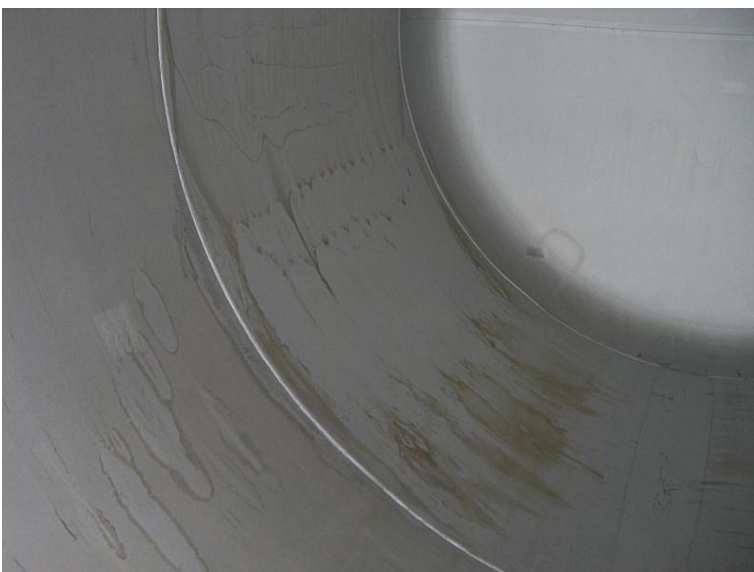
**11. ábra:**

2.3.x.x tisztasági fok  
Fátyolszerű vagy kiterjedt  
elszíneződés CrNi acél  
kocsin

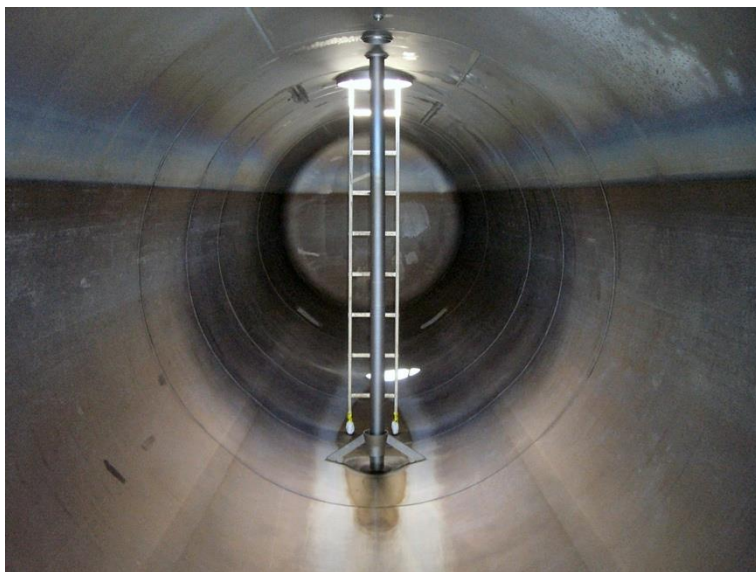
**12. ábra:**

2.3.x.x tisztasági fok

Rakománytól (nátrium-hidroxid oldat) teljesen elszíneződött rozsdamentes acél tartály CrNi acél esetén

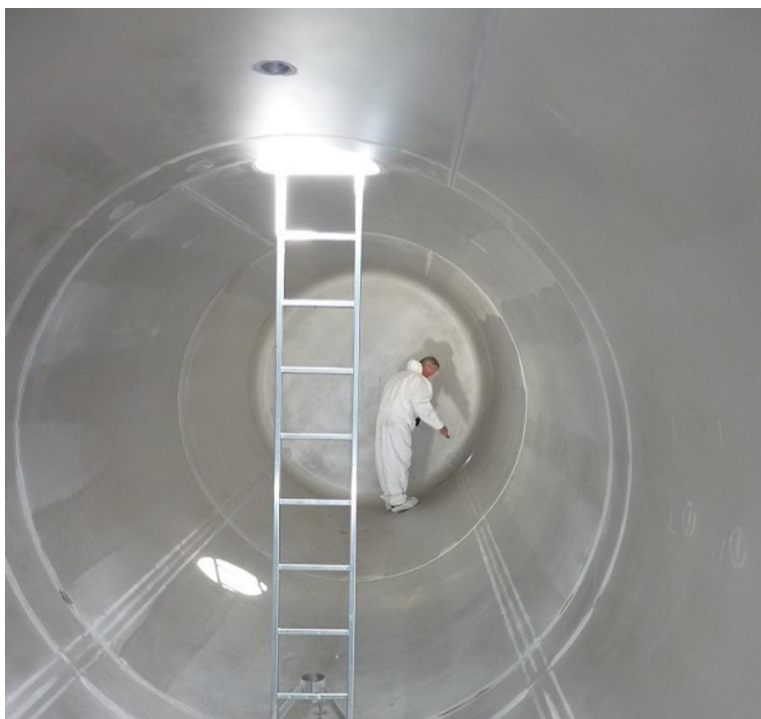
**13. ábra:**

3.2.x.x tisztasági fok

Elszíneződés nélküli CrNiMo acél tartály

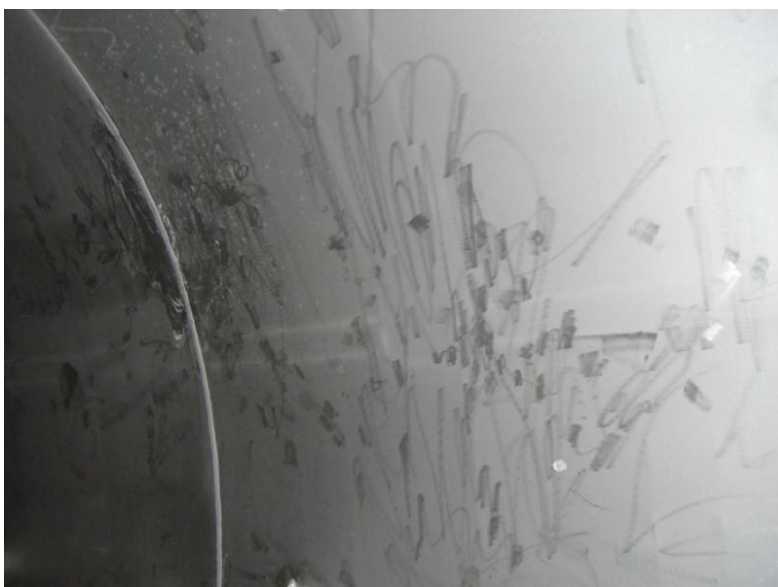
**16. ábra:**

3.2.x.x tisztasági fok

Csiszolási helyek

Ha a falazat csiszolását nem csak helytelenül végzik el, mint a 16. ábrán látható, hanem ráadásul nem megfelelő / nem tiszta csiszolóanyaggal végzik, akkor ferrites részecske zárványok adódhatnak. Ez első lépésben a csiszolási helyek barna elszíneződéséhez vezet, majd a rozsdamentes acél felület jelentős korróziójához vezethet.

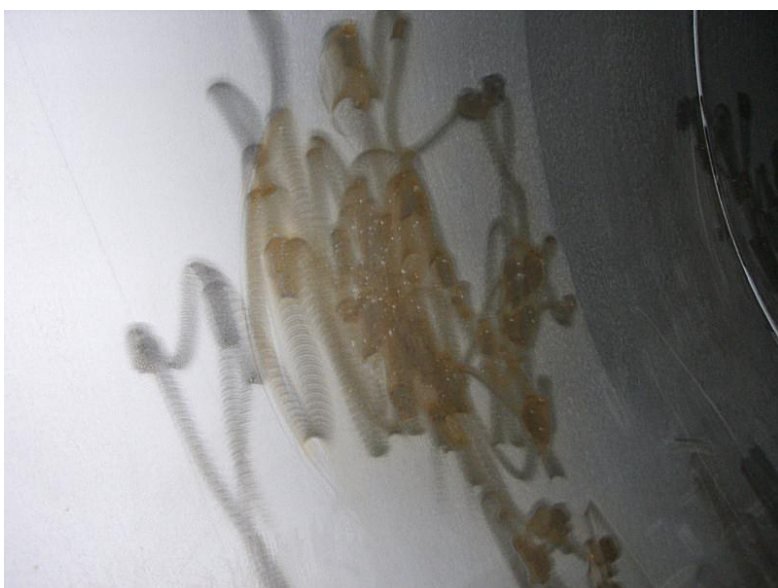
**17. ábra:**

3.5.x.x tisztasági fok

Csiszolási helyek ferrites  
zárványokkal

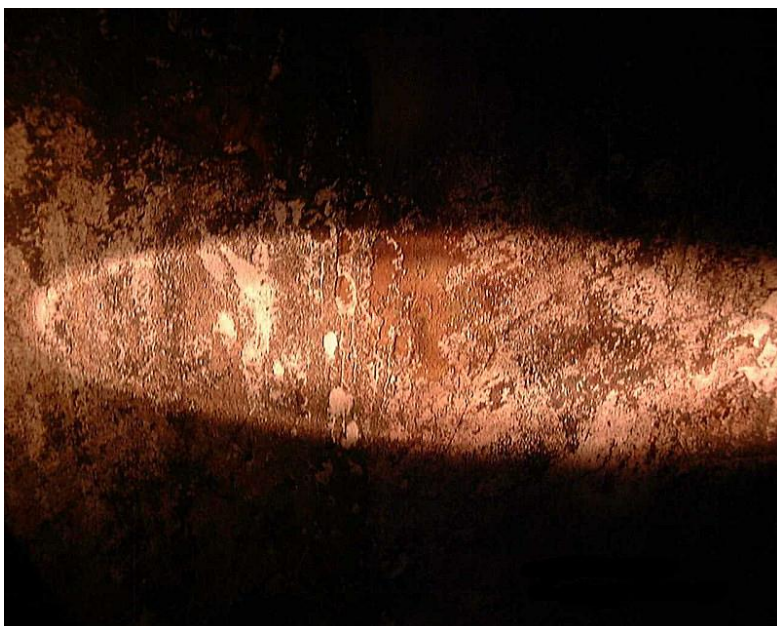
**19. ábra:**

3.5.x.x tisztasági fok

Lapos érdesség erősen  
elszíneződött felülettel

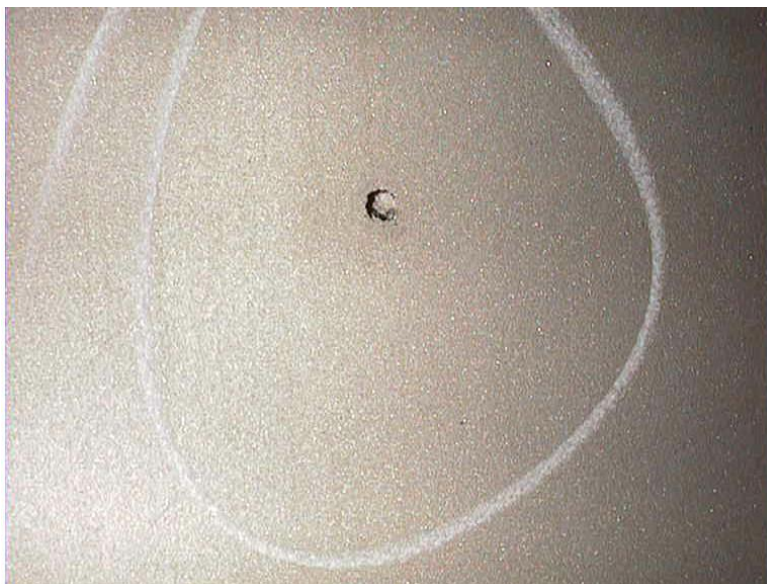
**20. ábra:**

3.6.x.x tisztasági fok

Lyukkorrózió a falazatban

A lyukkorrózió a lokális korrózió egyik formája. A lyukkorrózió a kezdeti szakaszban gyakran tűszúrászerű mélyedések formájában jelenik meg, amelyek aztán egyre nagyobbak lesznek. Ilyenkor nagyon gyakran található barlangszerű korrózió, amelynek alakja megakadályozza a rakománymaradványok kiöblítését. Általában ezek a rakománymaradványok okozzák a korróziót.

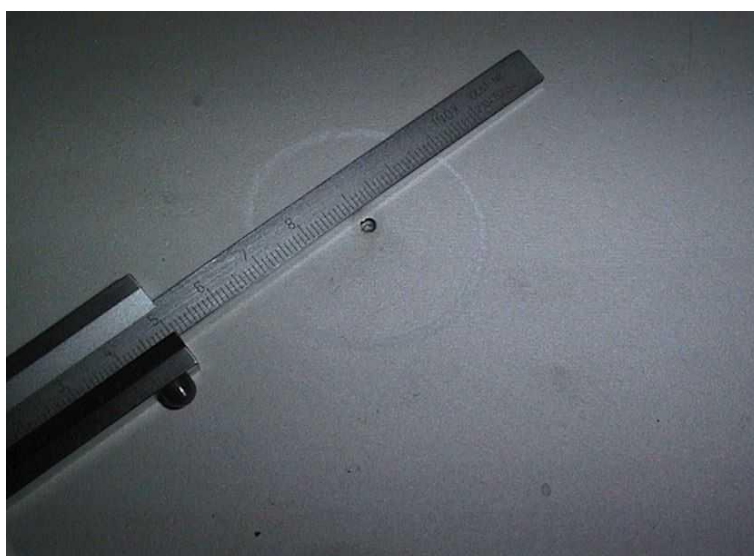
**21. ábra:**

3.6.x.x tisztasági fok

Lyukkorrózió a falazatban

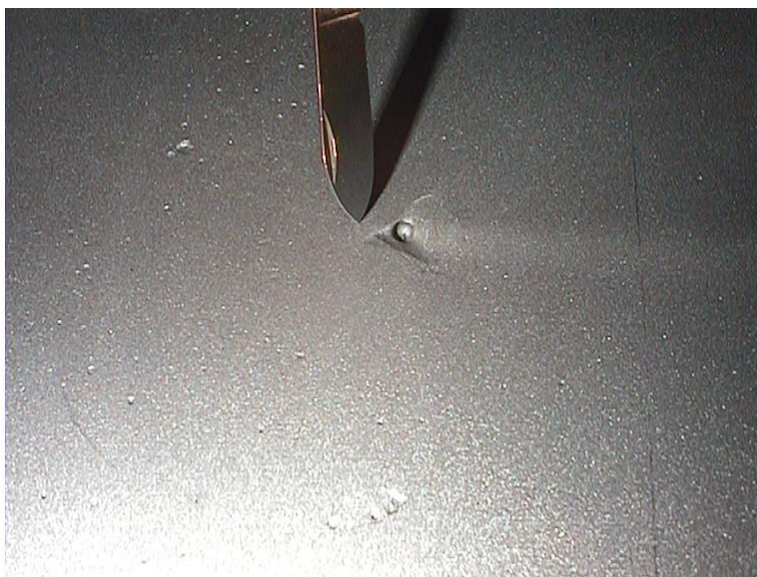
**22. ábra:**

3.6.x.x tisztasági fok

Lyukkorrózió a falazatban

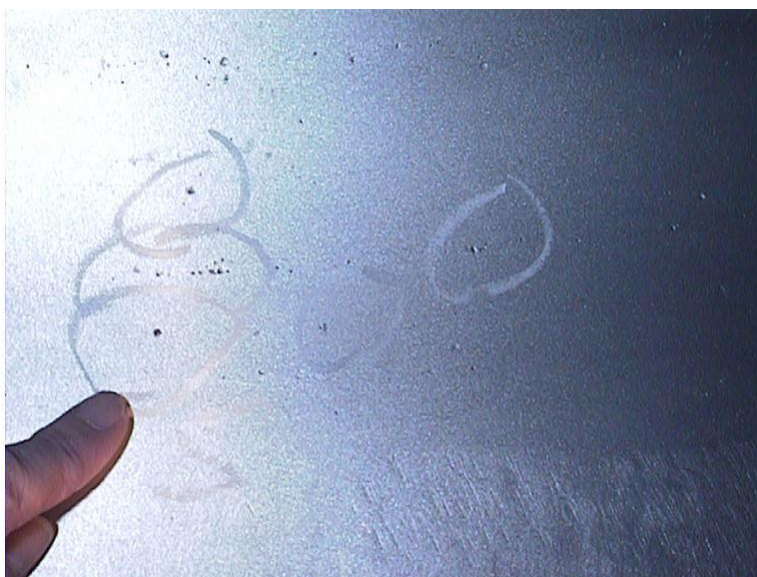
**23. ábra:**

3.6.x.x tisztasági fok

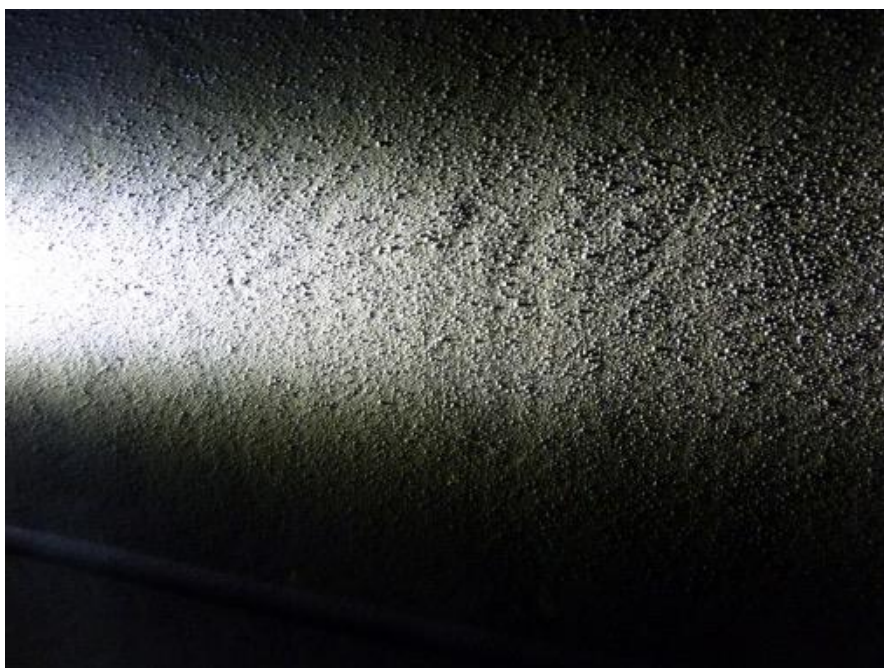
**25. ábra:**

4.3.x.x tisztasági fok

Hólyagok a  
gumibevonatban

A tisztasági fok szerinti besorolás tisztán vizuálisan történik. Zárt felület esetén figyelembe kell venni az olyan sérüléseket, mint a horpadások, hólyagok és hasonlóak. További intézkedéseket nem kell végrehajtani.
